**OGŁOSZENIE**  
**Wójt Gminy Giby**  
**16-506 Giby, Giby 74A**  
**Tel.faks: (087) 5165038**  
**Ogłasza przetarg na sprzedaż**  
**autobusu MERCEDES-BENZ stanowiącego mienie gminne**

**DANE TECHNICZNO-IDENTYFIKACYJNE OBIEKTU BADAŃ**

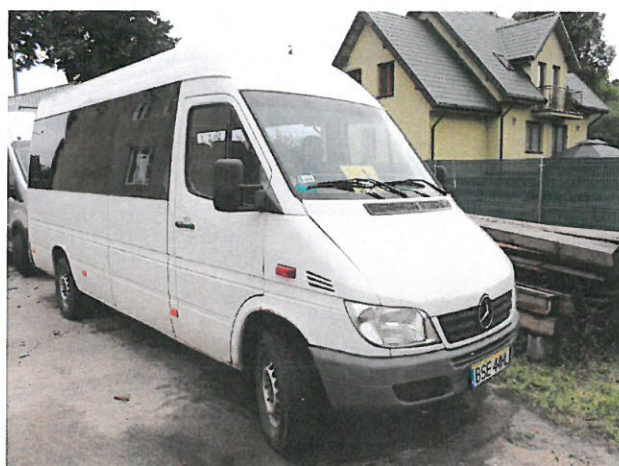
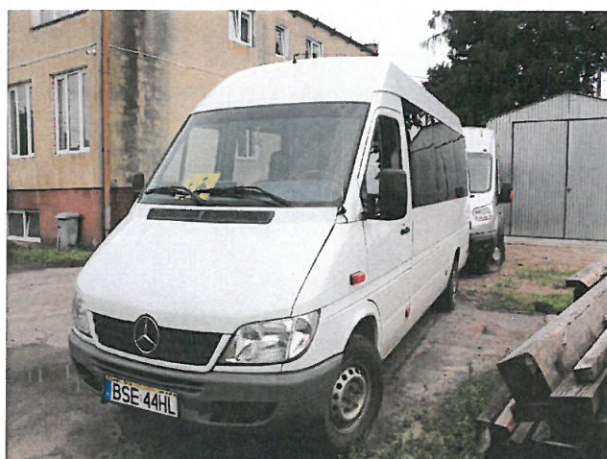
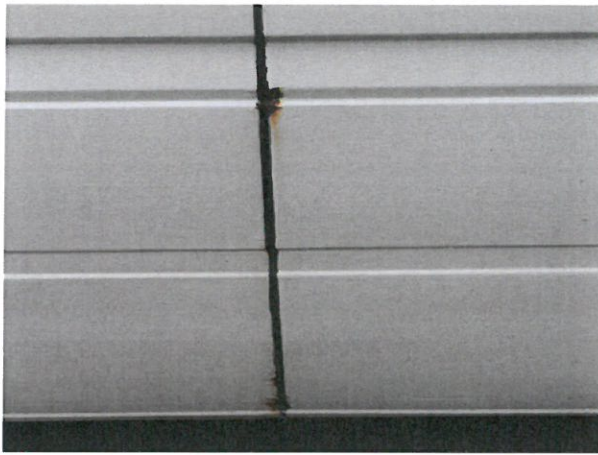
**Nadwozie stwierdzono:** koloru białego oparte na spawanej ramie podłużnicowej. Odpryski na przedniej szybie czołowej w polu widzenia kierowcy. Wnętrze nadwozia zabrudzone, ubytki farby, siedzenia trwale zamocowane do nadwozia. Konstrukcja nadwozia wykonana z profili stalowych łączonych ze sobą za pomocą spawania, poszycie zewnętrzne z cienkowarstwowych blach stalowych. Powłoka lakierowa miejscami porysowana, ślady korozji na elementach pojazdu głównie w okolicach progów i nadkoli. Wszystkie drzwi pojazdu się otwierają, szczeliny pomiędzy elementami blacharskimi nie są równe i takiej samej szerokości. Felgi stalowe z śladami korozji powierzchniowej.

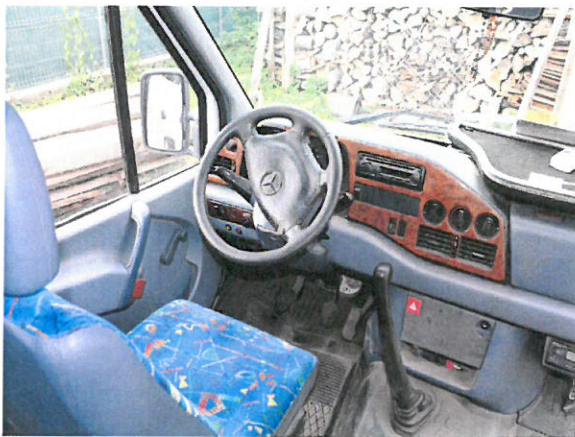
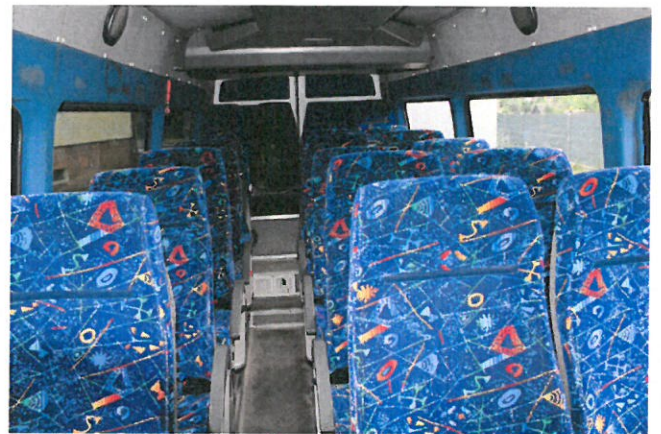
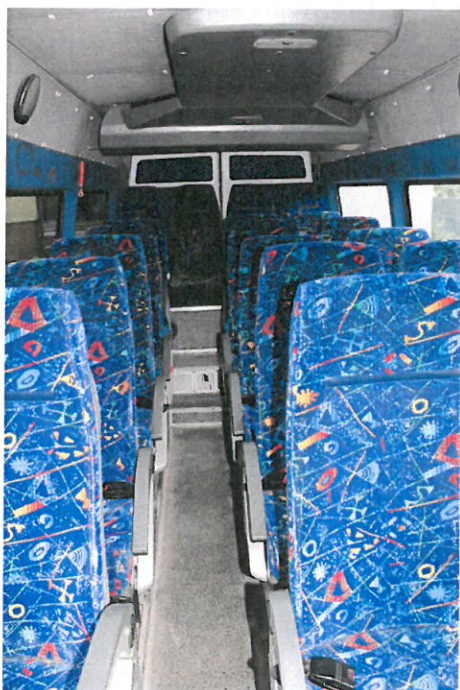
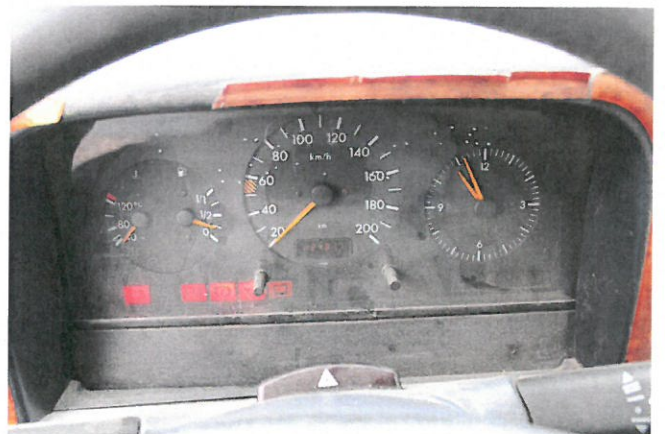
**Wnętrze:** Wnętrze nadwozia zabrudzone, kompletna deska rozdzielcza pojazdu, wszystkie włączniki i przełączniki działają poprawnie. W pojeździe zamontowane dodatkowe zabezpieczenie prądowe – hebel oraz 20 miejsc siedzących. Fotele kierowcy eksploatacyjnie zużyte, siedzenia pasażerów noszą ślady użytkowania. Szyby opuszczane ręcznie za pomocą korbki. Uszkodzone kratki nawiewne. Sprawny układ klimatyzacji.

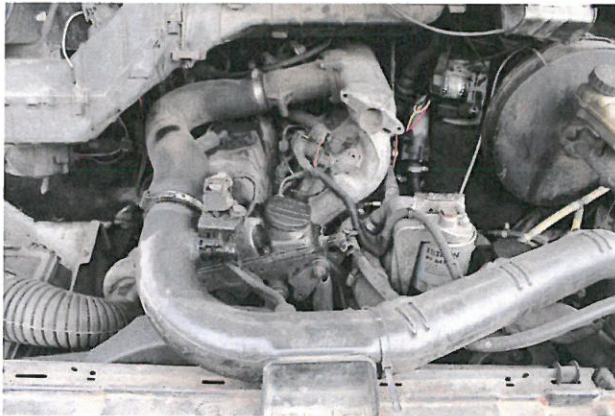
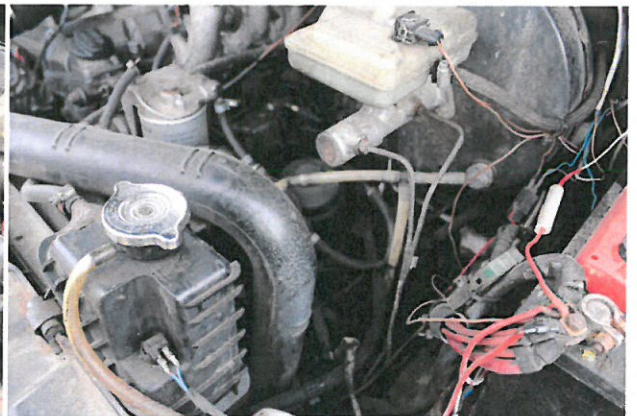
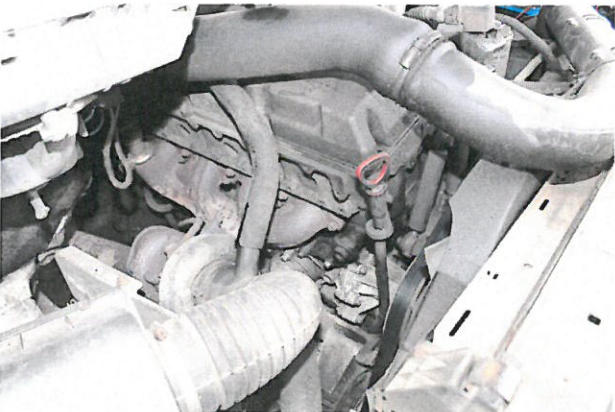
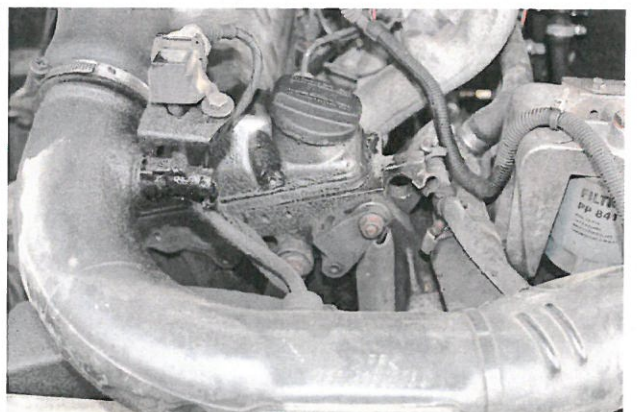
**Silnik stwierdzono:** kompletny, uruchomiony pracuje poprawnie. Wycieki oleju z uszczelnień. Kadłub i głowica częściowo pokryte olejem. Misa olejowa i jej okolice zaolejone. Układ wydechowy eksploatacyjnie skorodowany. Silnik wymaga przeglądu serwisowego.

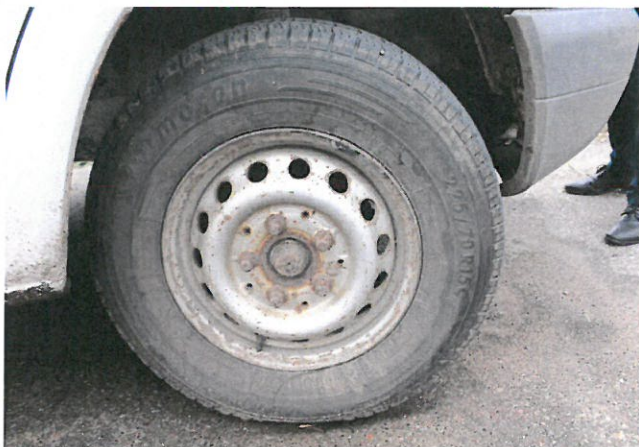
Przód

Kormoran Vanpro 225/70R15C

Stopień zużycia – 60%,

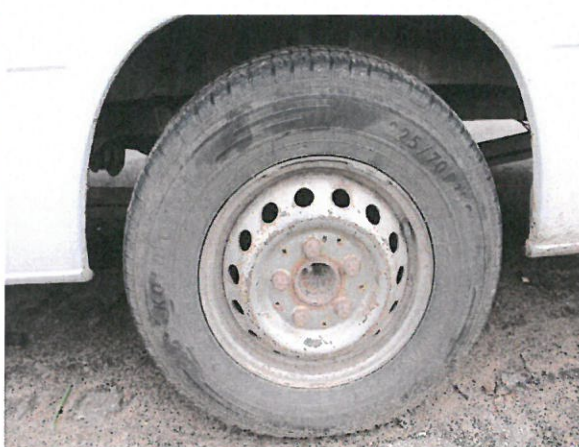
Tył

Kormoran Vanpro 225/70R15C

Stopień zużycia – 60%,
