OGŁOSZENIE
Wójt Gminy Giby
16-506 Giby, Giby 74A
Tel.faks: (087) 5165038
Ogłasza przetarg na sprzedaż
przyczepy ciężarowej AUTOSAN stanowiącego mienie gminne

DANE TECHNICZNO-IDENTYFIKACYJNE OBIEKTU BADAŃ

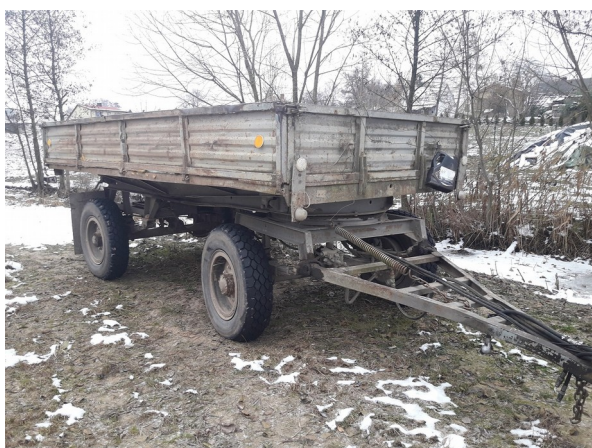
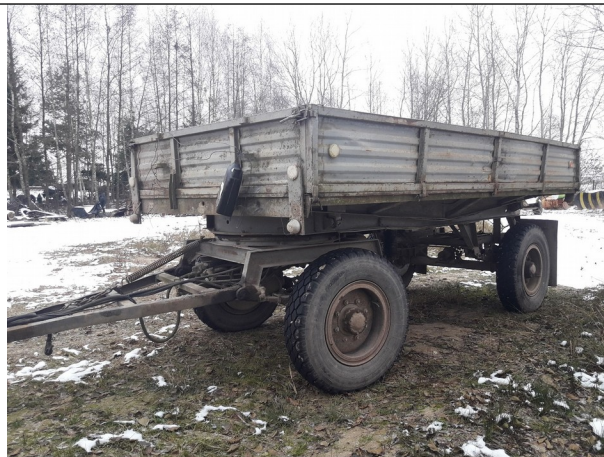
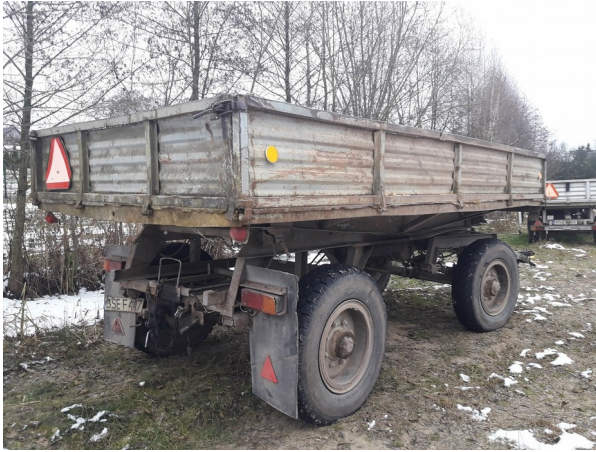
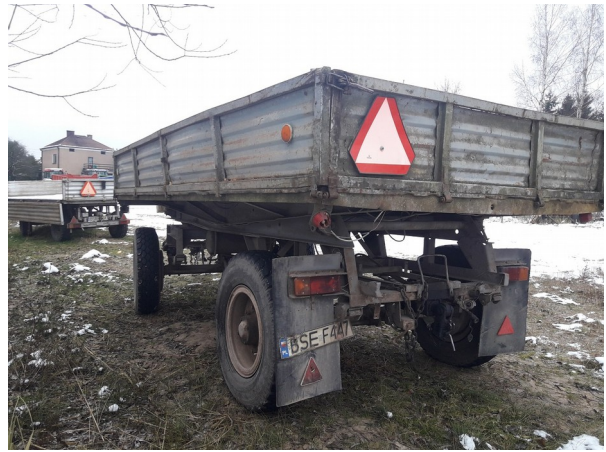
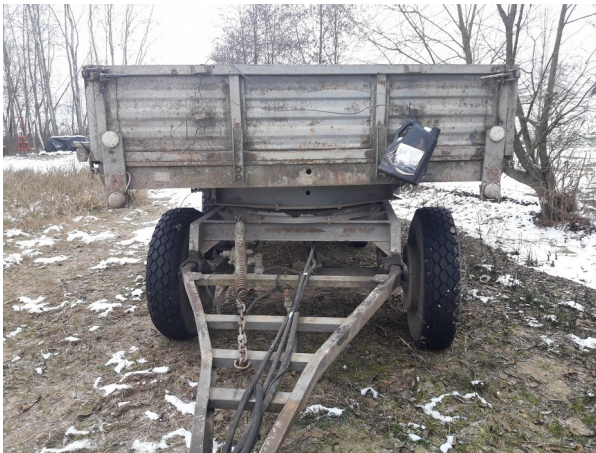
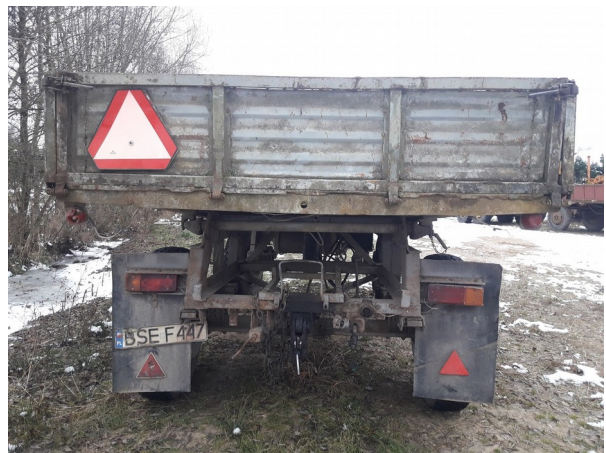
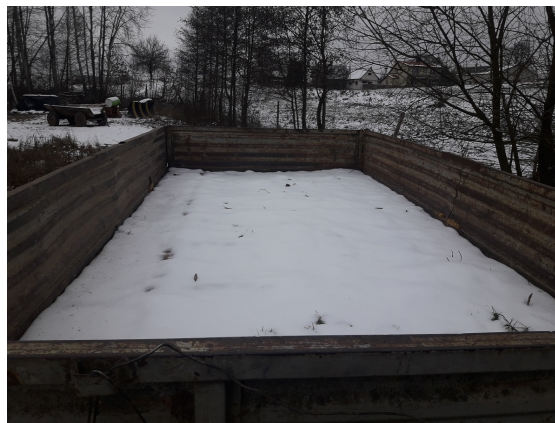
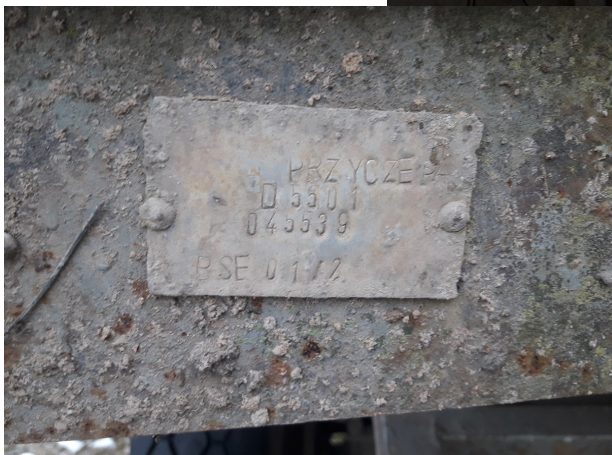
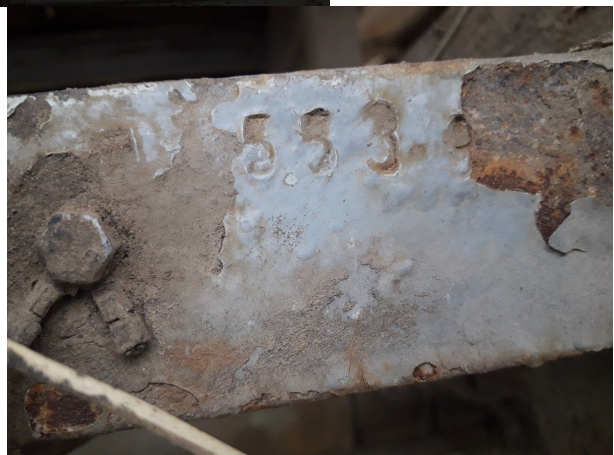
Oparte na spawanej ramie, koloru szarego z licznymi ubytkami powłoki lakierniczej oraz miejscowymi wgnieceniami. Przestrzeń ładunkową przyczepy tworzą: rama górna (rama skrzyni) osadzona jest na ramie dolnej (ramie podwozia) w gniazdach przegubowych zabezpieczonych sworzniami, stanowiących punkty obrotu przy przechylaniu ramy górnej (skrzyni ładunkowej); ściany boczne stanowią pojedyncze elementy; każdy z elementów posiada oddzielny zespół zamków co pozwala na zamykanie i otwieranie poszczególnych części ścian i nadstaw niezależnie od siebie i w dowolnej kolejności, Ściany boczne (burty) wyboczone, wygięte nie zapewniają szczelności pomiędzy poszczególnymi burtami jak również z płytą podłogową.

Na podstawie przeprowadzonego badania przyczepy stwierdza się że przed dalszą eksploatacją przyczepy konieczne jest przeprowadzenie dokładnego przeglądu technicznego połączonego z usunięciem wycieków płynów eksploatacyjnych – oleju hydraulicznego z siłownika, wymianą opon na obu osiach, sprawdzenie poprawności działania układu hamulcowego i instalacji elektrycznej. Należy zadbać o miejsca w których występuje korozja. W tym celu należy je pomalować farbą podkładową (po wcześniejszym, odpowiednim przygotowaniu) oraz farbą nawierzchniową. W celu uszczelnienia przestrzeni ładunkowej, należały wykonać remont blacharsko- konstrukcyjny ramy górnej skrzyni ładunkowej.

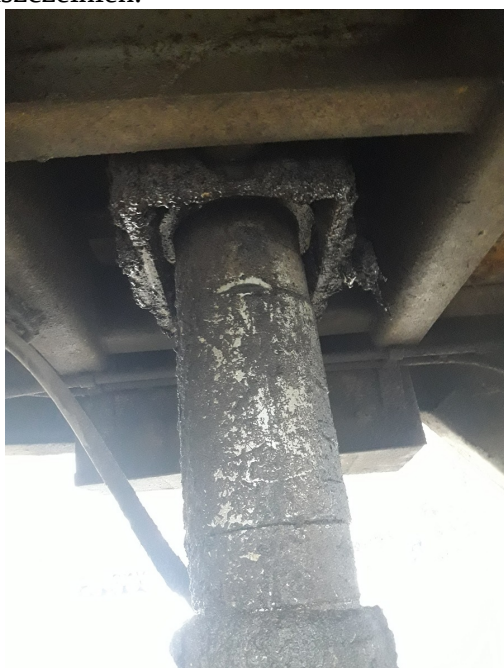
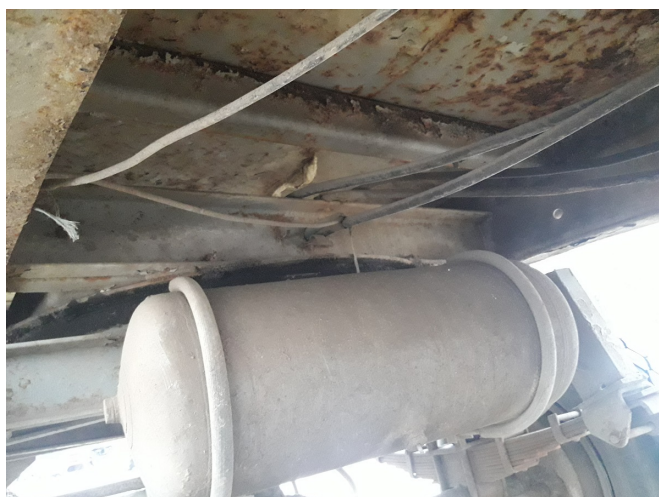
Podwozie stwierdzono:

Podstawowym elementem nośnym są dwie podłużnice połączone ze sobą poprzeczkami. W części środkowej znajduje się gniazdo służące do osadzania siłownika hydraulicznego wywrotu skrzyni ładunkowej. Siłownik hydrauliczny nie szczelny - ślady wycieku oleju z uszczelnień.

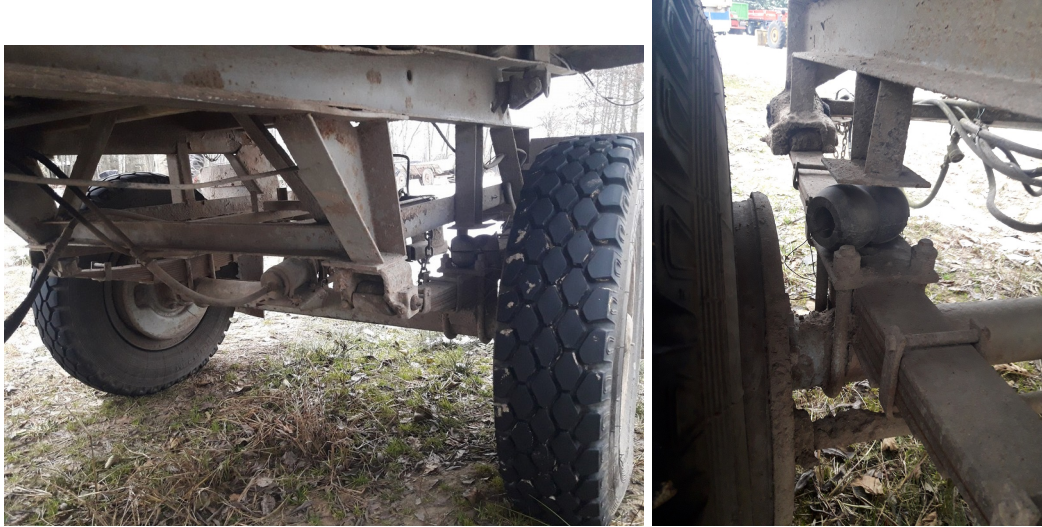
Zawieszenie:

Zawieszenie osi przyczepy tworzą stalowe resory półeliptyczne piórowe zamocowane do ramy dolnej za pomocą sworzni i ślizgaczy. Zestawy kołowe zamocowane są do resorów śrubami.

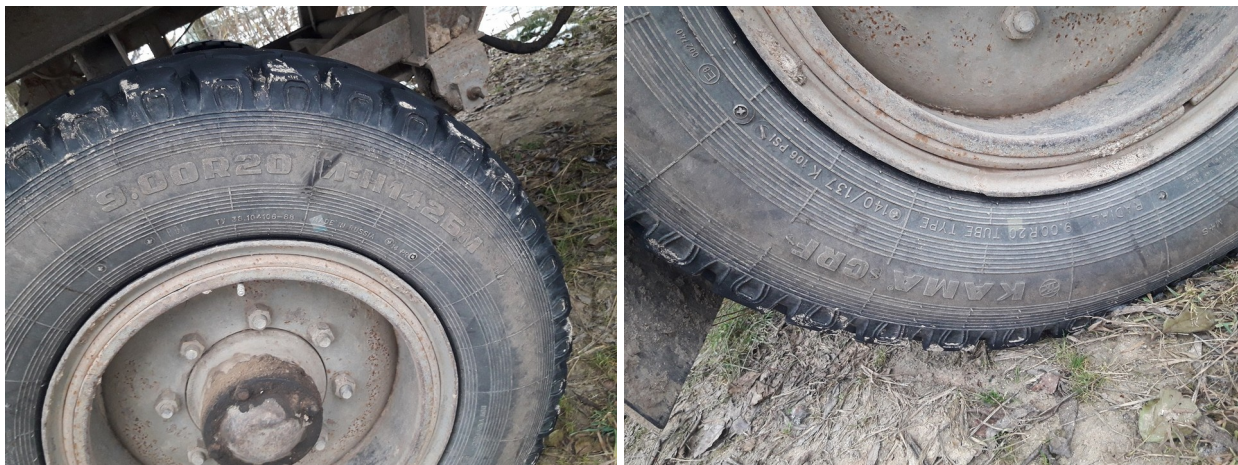
Ogumienie:

Przód: KAMA CRF

9.00 R20 Stopień zużycia – 30%

Tył: KAMA CRF

9.00 R20 Stopień zużycia – 20%
