Projekt Zagospodarowania Terenu Zalwa 21. działka w 54/3

Wiąta okuciwiana

WIAŁO DREWNIANE

Budowa Wiaty Rekreacyjnej

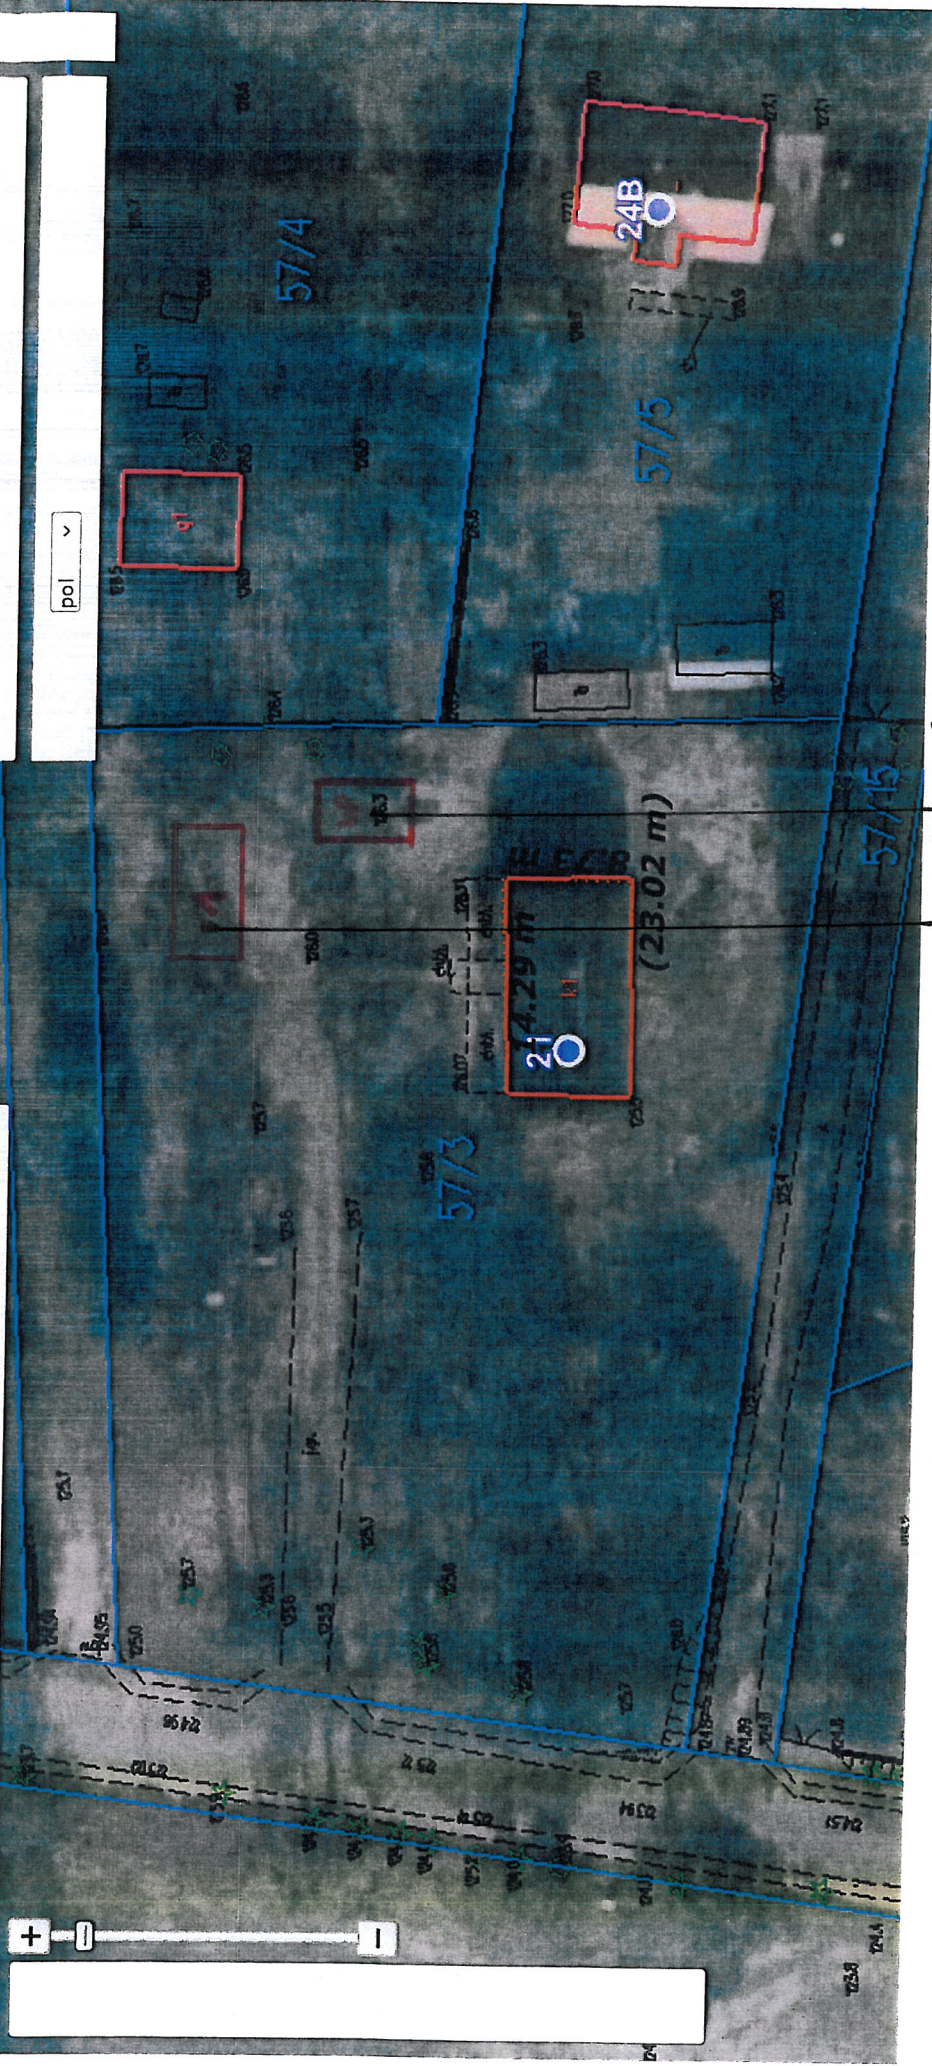
nr	Scena
2	6m x 4m
nr	Wlata
1	8m x 4m

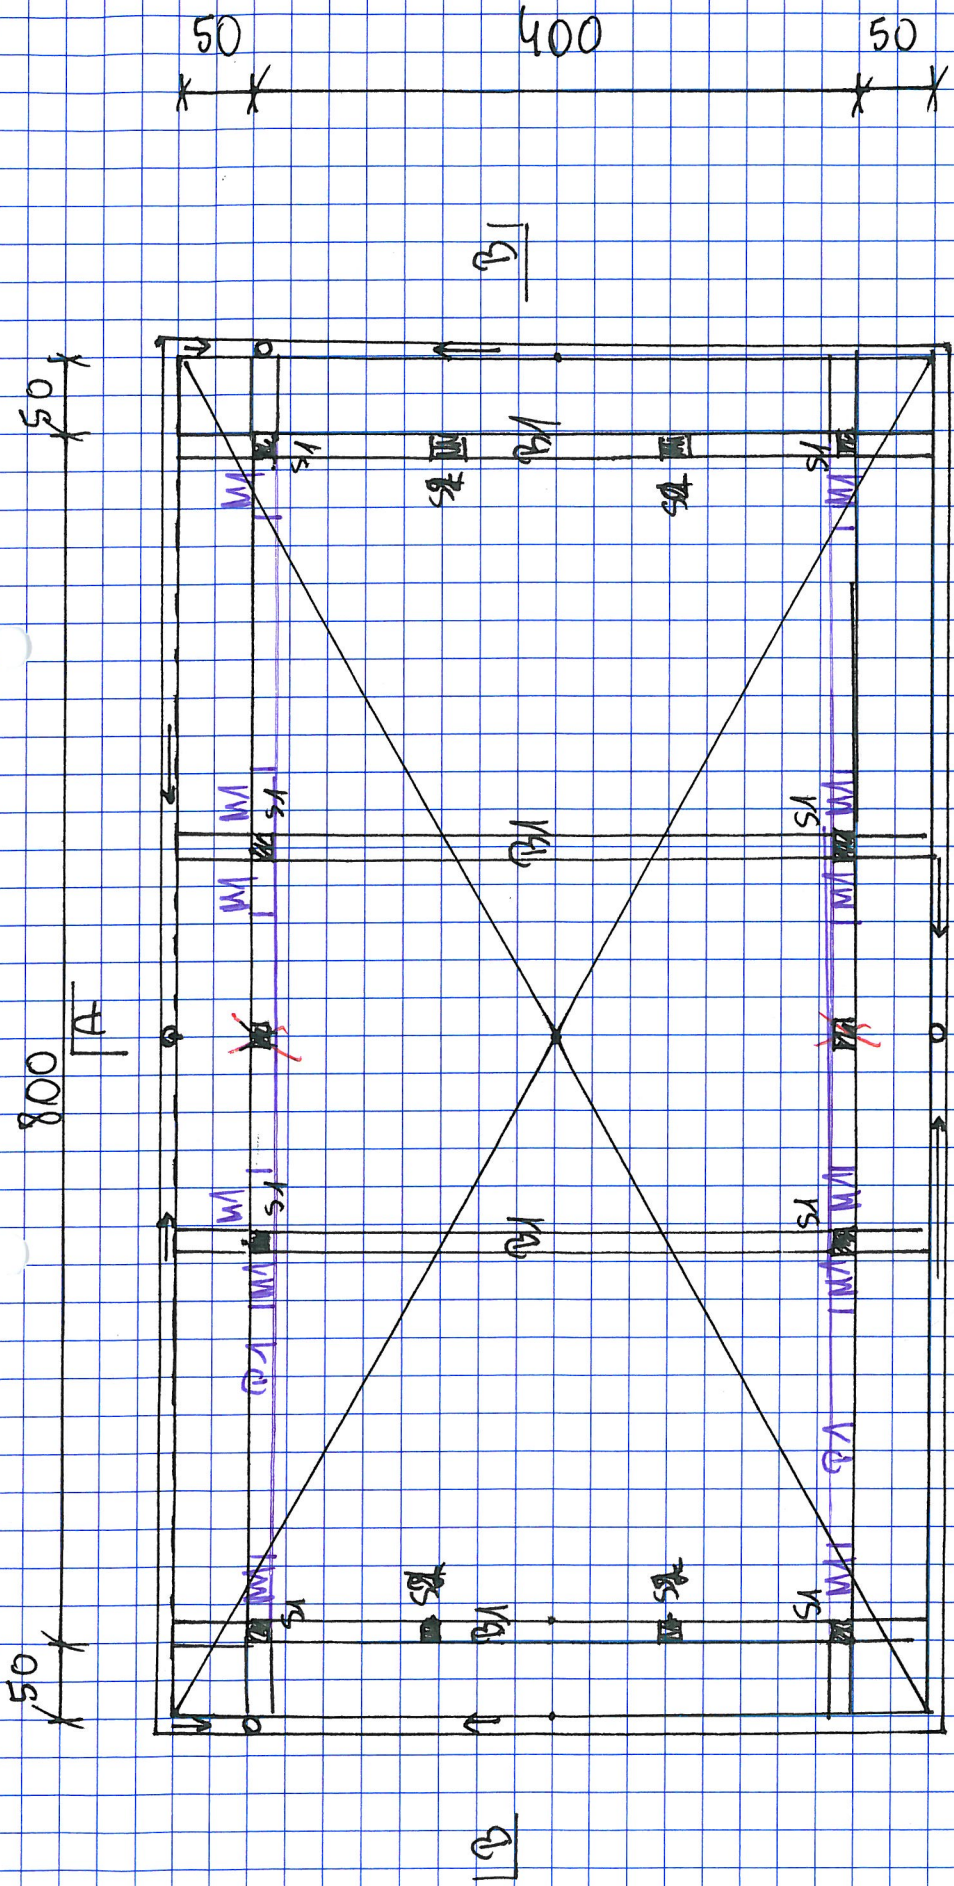
- S1- słup 14x14 20x20x280 14x14
 - RA- płatwie 20x20 18 14x16
 - B1- belka spinająca 20x28 14x16
 - MA- więzka 15x20 10x10
 - S2- słupki 18x18 14x14
- Wiąta drewniana
Zaluda 21
Konstrukcja
- Opracował

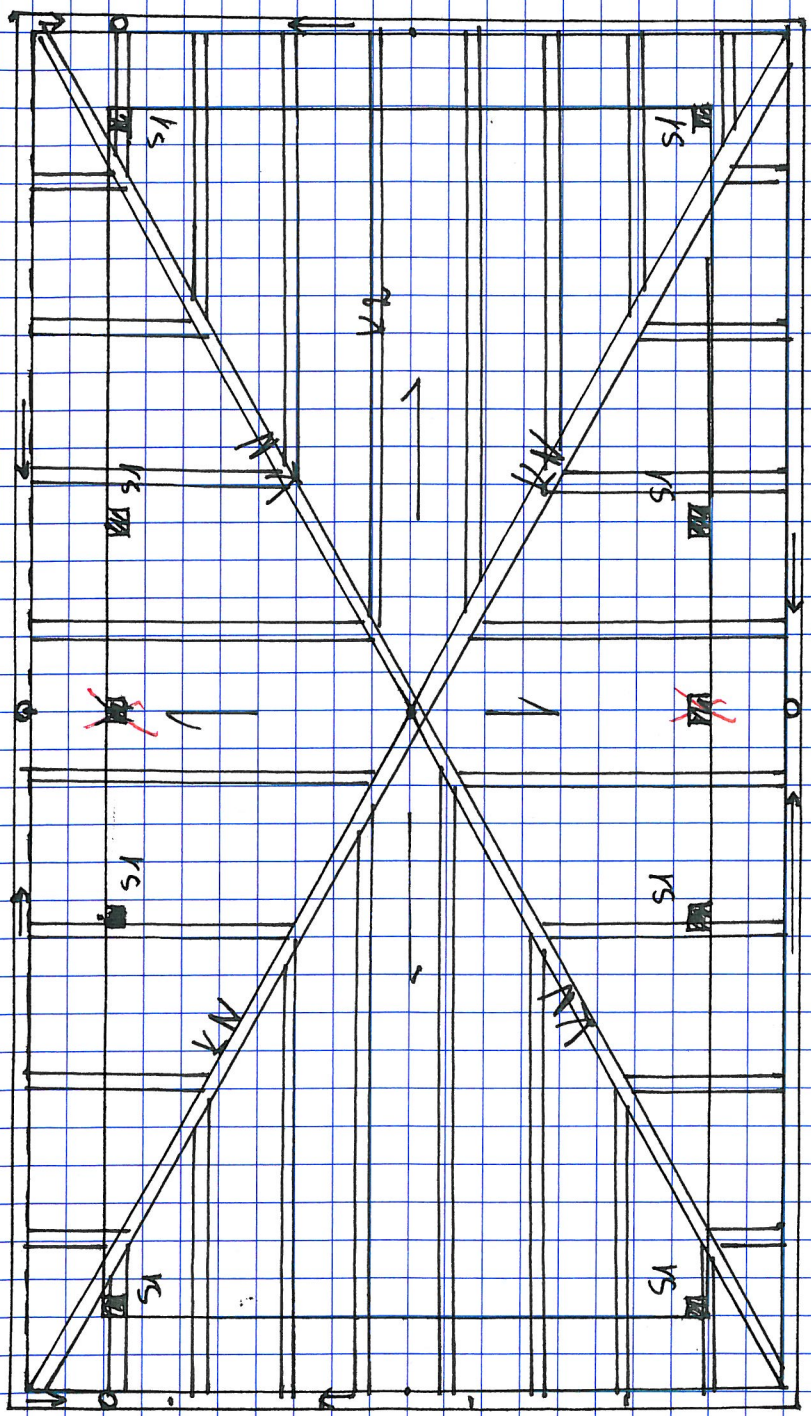
WYMIARY

SA - słup 14x14 20x20 16x14
 20x20 21 dzióbka wv, 57/3
 Dzw + więźby dachowe
 krokiew 8x14
